ANTKÄRRHUSET  
RESTAURERINGSRAPPORT  
2015

# RESTAURERINGSRAPPORT 2015

## Antkärrhuset

### - en parstuga från sekelskiftet 1700 - 1800

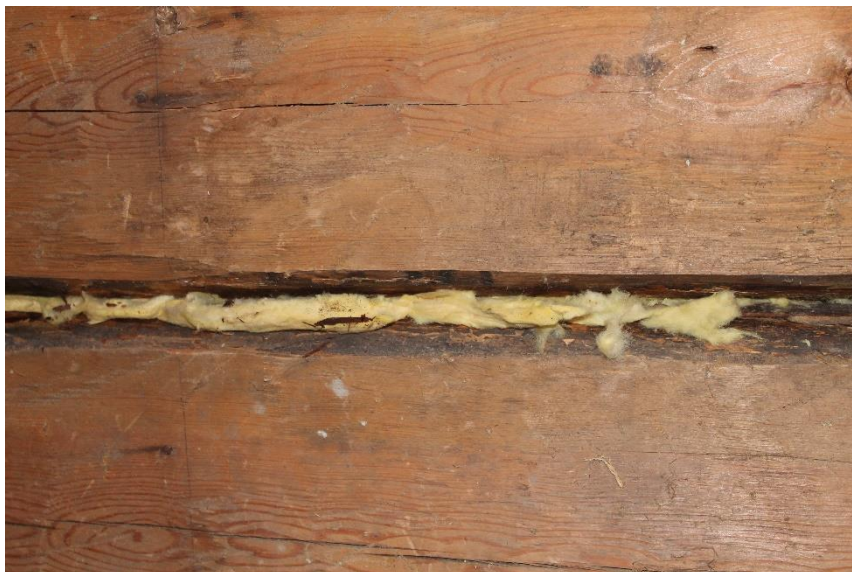
Tyvärr har Karis kurscenters arkiv flyttats till Korsnäs. Det nämns i handlingarna att naturliga material skulle användas vid uppbyggandet av huset, men glasull har satts mellan stockvarven.

Glasull fanns väl inte för 200 år sedan?

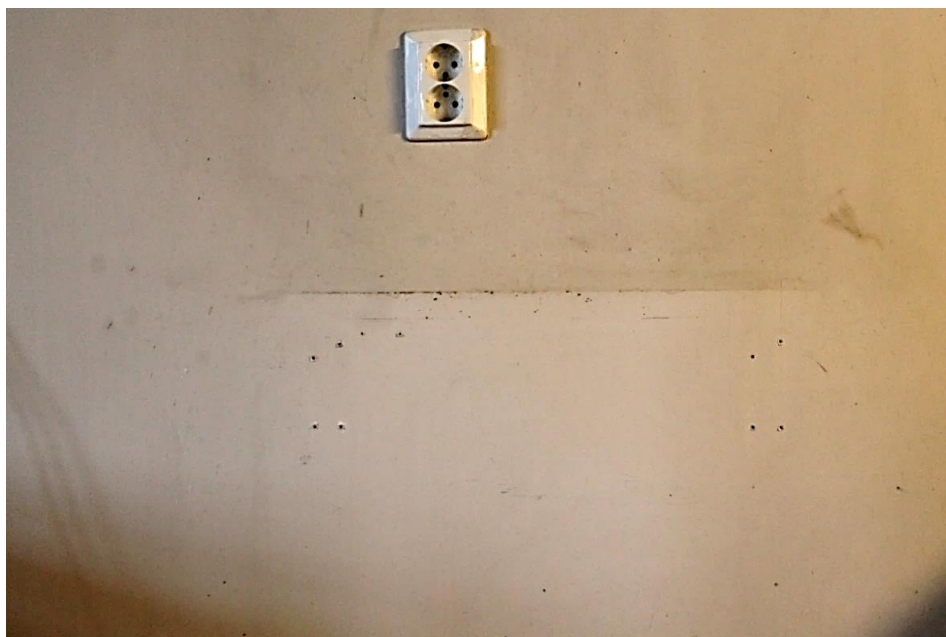
När huset stod klart har alla väggytor, murar och innertak (utom taket i storstugan), målats med limfärg. Den är lätt och billig att tillverka, lätt att använda, men tar också lätt upp smuts. Limfärg går inte att rengöra utan att ytan lossnar - kritar av sig. Jag tror inte att huset målats med limfärg från början – jag tror snarare på synliga stockväggar.

Limfärgsmålad vägg i storstugan

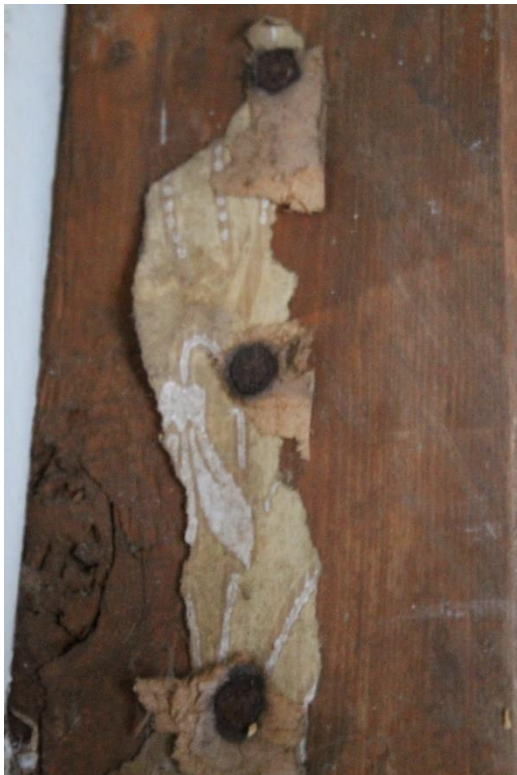
Fyra följare har lämnats synliga i rummet, en på vardera sidan om gavelfönstret och en på vardera långväggen. Tre av dem är återanvända, en är ny. Den nya följaren till höger om gavelfönstret är obehandlad. Vissa av följarnas dragbultar är nya med blanka brickor och muttrar.

På följaren till vänster om gavelfönstret finns tapetfragment, ett bevis för att rummet varit tapetserat. Tapetresterna finns nu sparade i föreningens arkiv.

*Väggarna har tvättats och delar av limfärgen försvann samtidigt. Tre tunna lager linolje-färg ströks på, färgnyansen är något ljusare än den tidigare. Väggarnas synliga följare har tvättats och den nytillverkade har retuscherats med vattenlöslig bet i lämplig färg. Därefter har alla ytbehandlats med oljetemperalack.*

*Nya, blanka metalldelar har "patinerats" med linoljefärg i lämplig kulör för att likna de gamla och något rostiga. Köksbordet har också målats.*

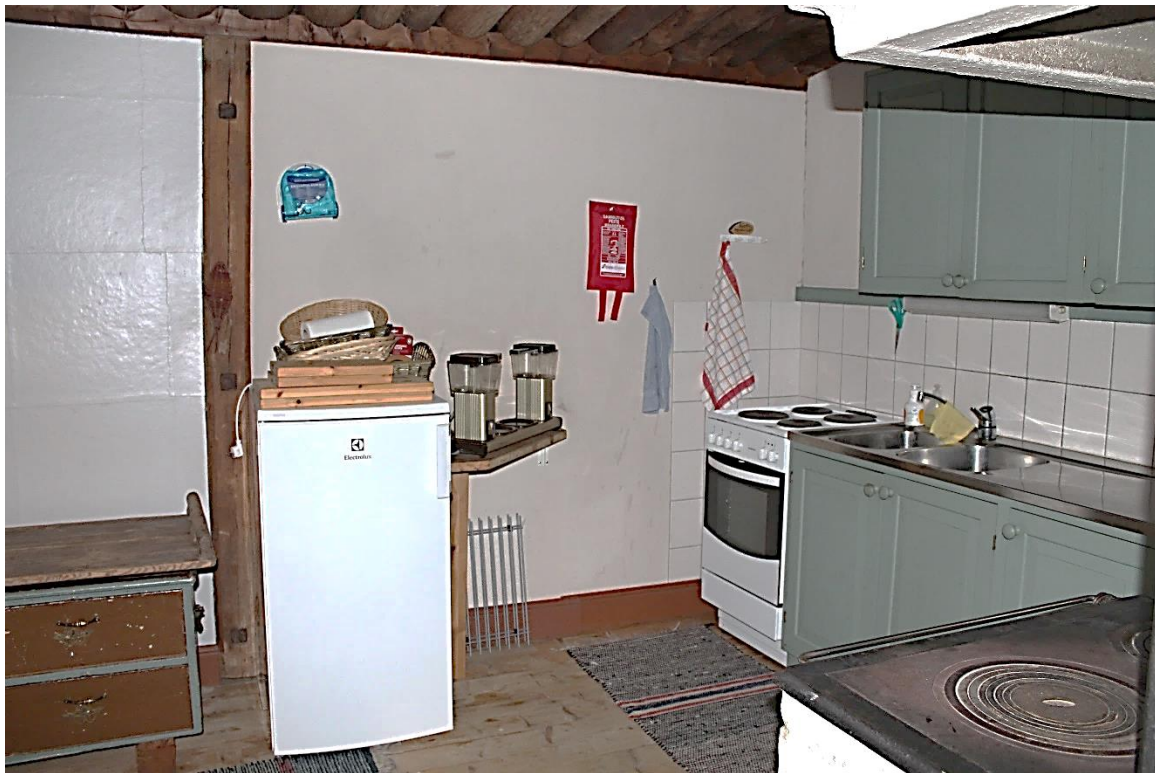
Köket före restaureringen. Nya skåp med serveringsbänk ska ersätta kistskåpet. Väggen bakom, till vänster om följaren är redan målad med linoljefärg. Brädet under taket är nybetsat.

*Axxell Karis, snickarutbildningen har tillverkat alla köksskåp i limträskiva och utfört samtliga installationer av köksinredningen. En plåtkåpa, försedd med kolfiberfläkt, har installerats över elspisen. Kåpan är tillverkad och målad vid Axxell. VVS-utbildningen har tagit hand om samtliga VVS-installationer. Också kakelläggningen utfördes av Axxell-studerande. Elinstallationerna har utförts av LL-team.*

*Alla köksskåp har målats av undertecknad. Insidan av skåpen är målade med oljetemperalack blandat med vit vattenfärg. Oljetemperalack är snabbtorkande och gulnar inte i mörker som linoljefärg gör. Alla utsidor är målade med linoljefärg.*

*Tre nya armaturer har satts upp på väggen ovanför serveringsbänken. Lysrörsarmaturerna under köksskåpen har förnyats.*

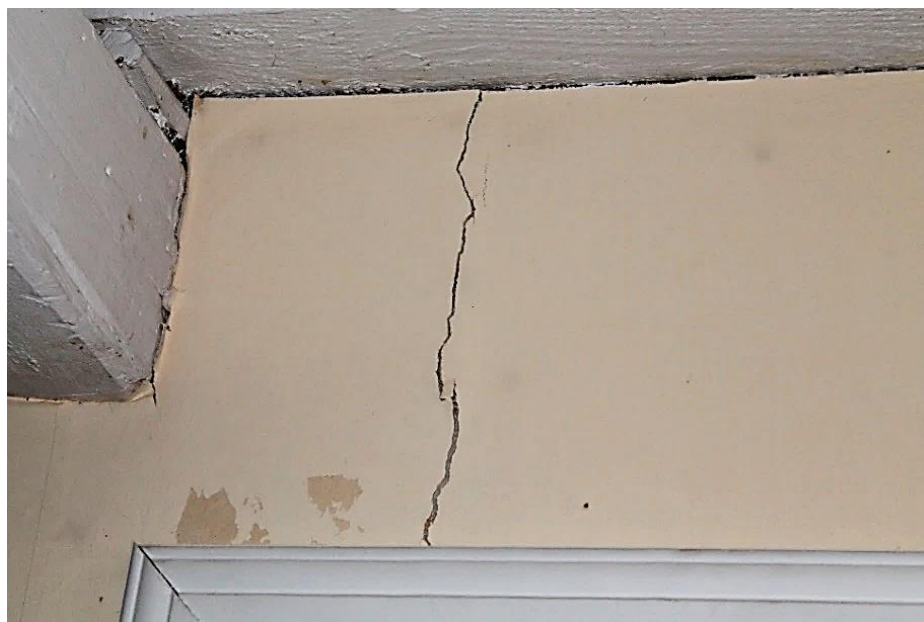
Detta har hänt ovanför  
fönstret på baksidan  
av huset.

Pappret på väggarna har rämnat på många ställen, mest närmast taket och kring takbjälkarna.

*Runt takbjälkarna  
har breda  
limpappersremсор  
fästs för att  
förstärka och täcka  
in det trasiga  
pappret.*

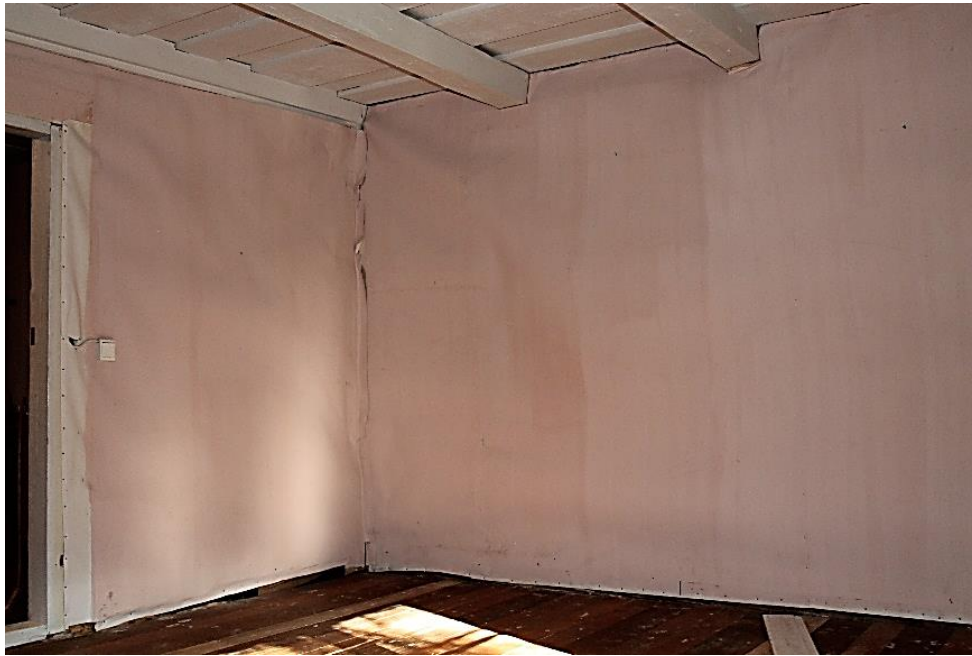
Väggarna i kammaren är klädda med spännpapp, lagd direkt mot stockväggen. Spännpappen är lös, har rämnat på flera ställen, är bucklig och ful.

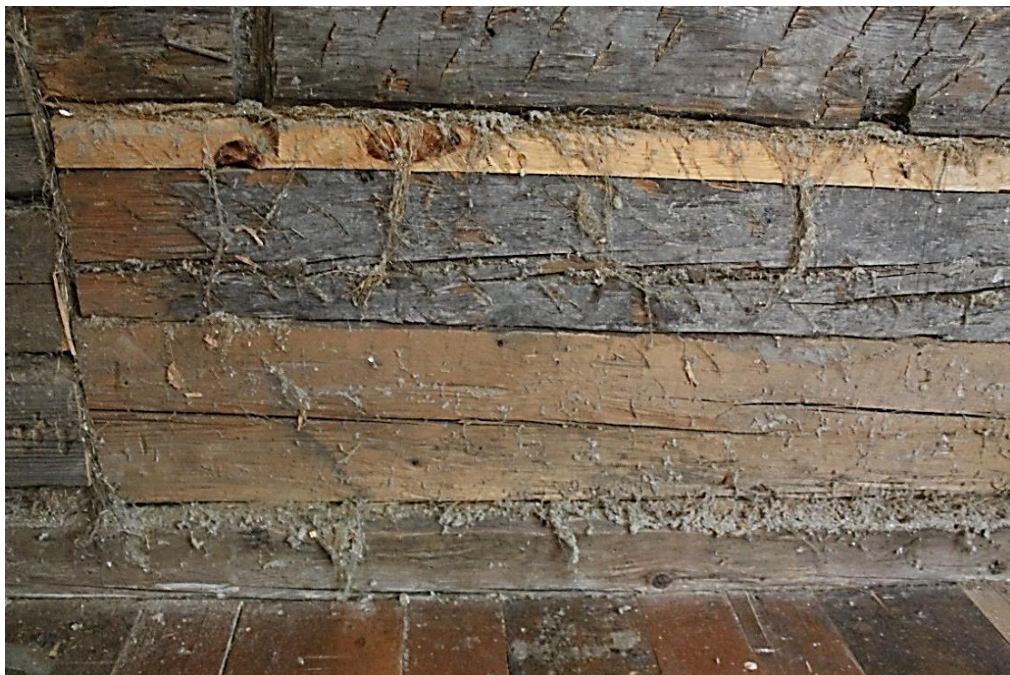
Kammar-  
vägg  
bakom  
spänn-  
pappen,  
samma  
vägg som  
bilden  
ovanför

*Spännpappen är borttagen - och jag förstår varför den satts dit. Under den döljer sig ett lappverk av hela stockar, stockbitar, lagningar med battings- och brädstumpar, delvis murkna stockar, hål som fyllts med lindrev, glasull mellan många stockvarv och massor med damm. En igenlagd dörröppning i väggen mot storstugan kommer också fram, syns i vänster kant på bilden.*

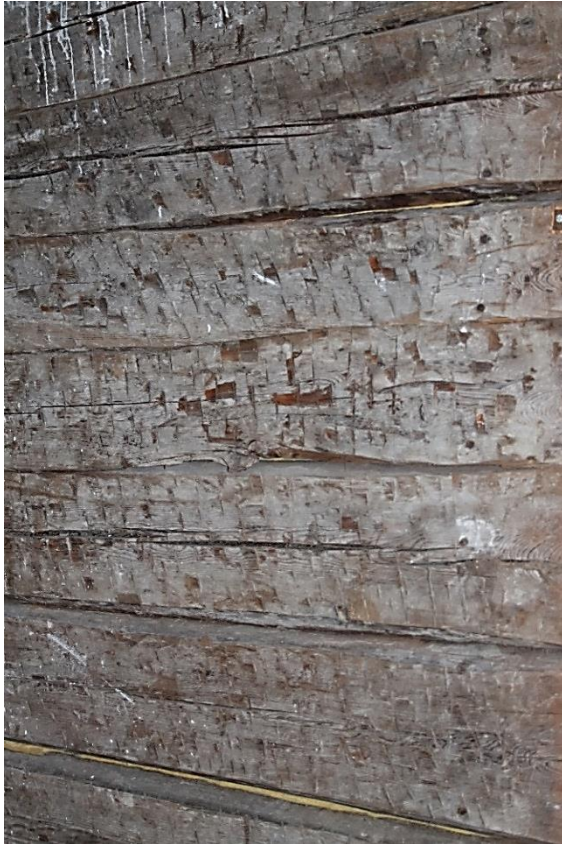
Kammarvägg med hack för lerklining

Många stockar i rummet uppvisar ett intressant mönster, de har en gråvit beläggning och små, ytliga hack som sitter ganska tätt. Spår av lerklining! Hacken har gjorts med yxa för att få

lerkliningsmassan att fästa. Men många stockar saknar helt eller delvis hack. Antingen har hacken av någon anledning förstörts eller så har stockarna bytts ut.

*Stockarna med hack har rengjorts försiktigt. Väggen på bilden är helt orörd.*

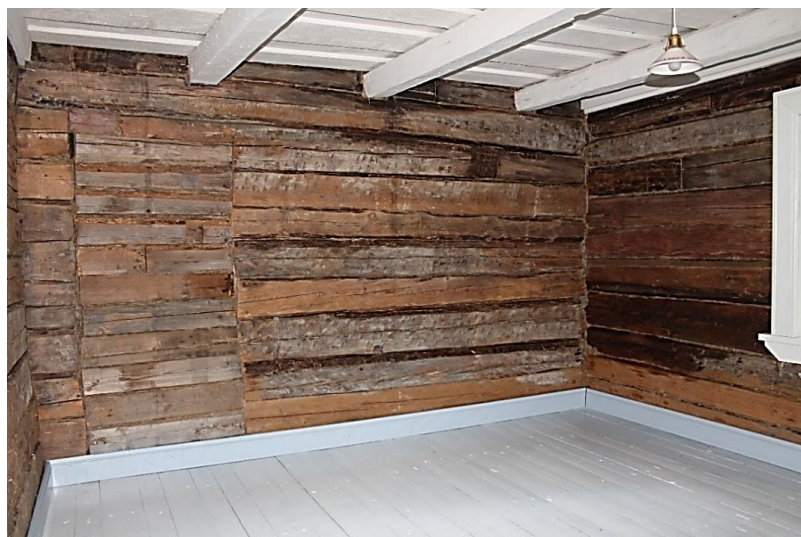
Kammaren efter restaureringen

Den tidigare dörröppningen syns till vänster. Det mörka området vid fönstret är rötskadade stockar som strukits med kallpressad linolja.

*Väggarna putsade med dammsugare och tvättade med såpa och vatten. Synlig glasull har skrapats bort och ersatts med lindrev. Lindreven som togs bort från hålen i*

*väggarna fyllde en stor säck. Den kunde återanvändas till att ersätta den synliga glasullen mellan stockarna. Hål har lagats med lämpligt virke. Alla lagningar har retuscherats med vattenlöslig bets.*

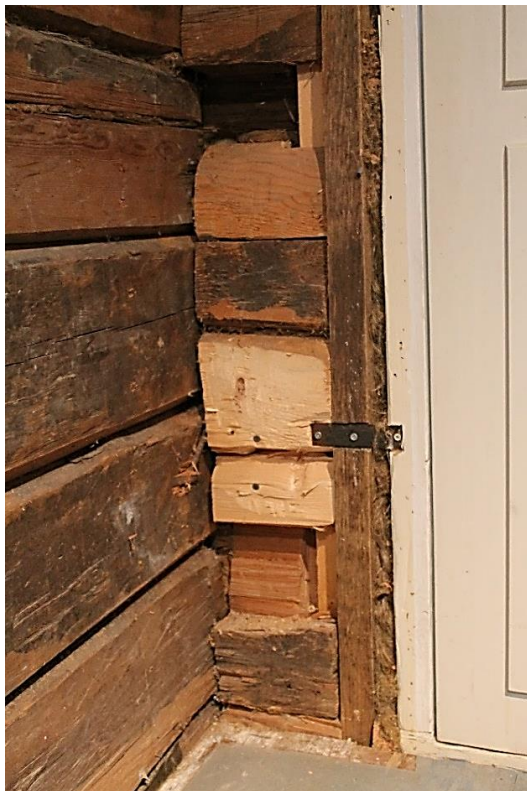
Väggarna i förstugan/tamburen är klädda med spännpapp, lagd direkt mot stockväggen. Pappen hänger lös och har rämnat på flera ställen.

*Spännpappen tas bort, den faller nästan av sig själv. Bakom den döljer sig vackra, men smutsiga stockväggar. Min glädjen dämpas dock av glasullen som lagts mellan stockvarven - men ändå inte överallt. Det finns också stockvarv med gammal lindrev, kanske följde den med stockarna. En större lagning blir oundviklig, i den smala väggen vid dörren mot salen saknas stora stockbitar. Glasullen skrapas bort, lindrev pressas in i springorna mellan stockarna och ersätter glasullen.*

*De spikade träbitarna tas bort. Hålen lagas med bitar av batting som sätt ihop parvis och formas i kanterna så att de ser ut som stockar. De nya "stockbitarna" retuscheras med bets i lämplig färg*

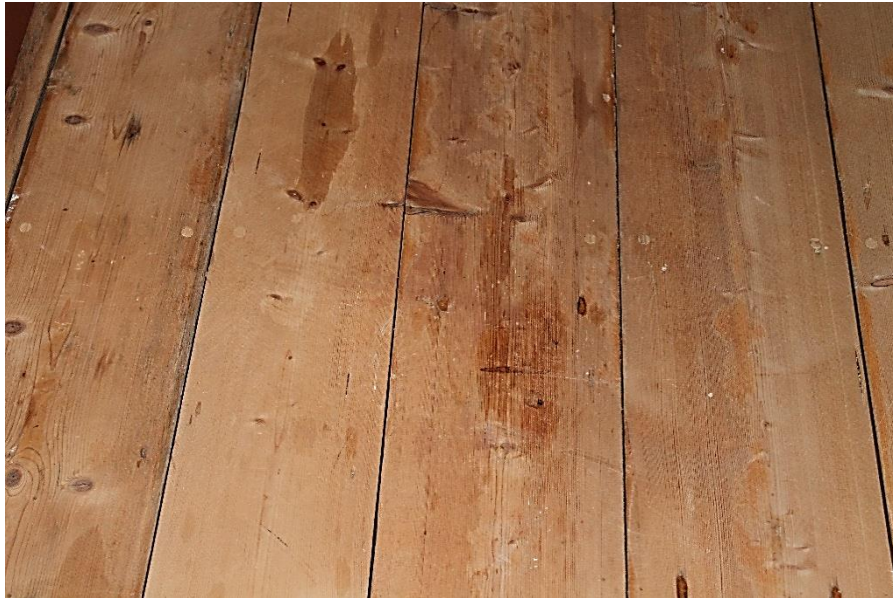
Storstugans golv

Hyvlade plankor av varierande bredd, som åtminstone delvis är återanvända. Golven är antagligen inte ytbehandlade. Iorststugans golv finns ställvis mängder av små gropar, när grus trampats in i golv.

Golven är smutsiga, fettfläckar finns på båda golven.

*I orststugan har golv*et slipats för att få bort smuts och gropar. Ställvis är groparna så djupa att de inte går att få bort. Salsgolvet behöver slipas endast på mest utsatta områden. Båda golven är tvättade. Gammaldags lasyrolja har använts för att ge en mera hållbar yta, orststugans golv har behandlats två gånger, salsgolvet en gång.

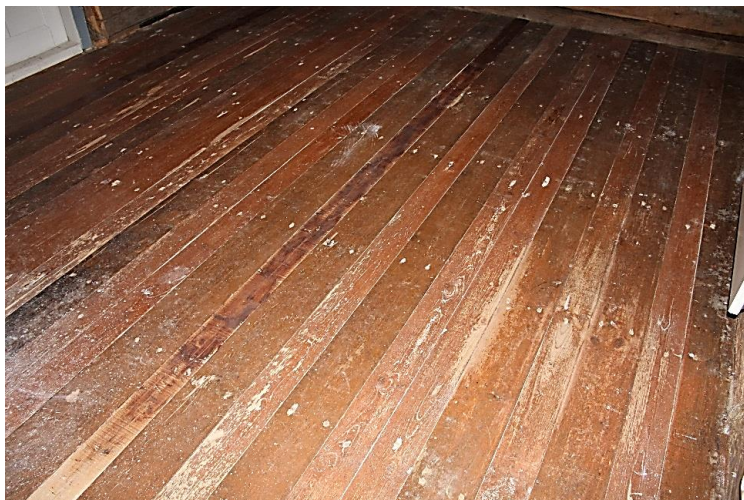
Kammaren och förstugan har ett lappverk av golvbräder som nästan alla är återanvända, slitna, stickiga och har gammal målfärg kvar. Trösklarna här varit vitmålade.

*De största ojämnheter*na i golvbräderna är nerslipade, omålade bräder betsats. Golven är slutligen två gånger strukna med ljusgrå linoljefärg.

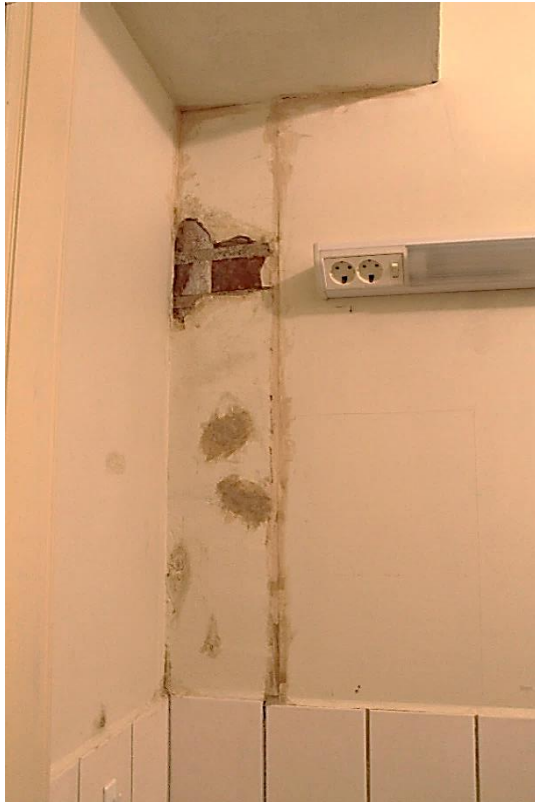
Väggarna och taket är klädda med en hård skiva. Nedre delen av väggarna täcks av kakel, medan övre delen av väggarna och taket är målade endast med grundfärg. Rummet är mörkt, väggarna absorberar ljuset från lampan. En spricka har uppstått i tegelväggen mot storstugans mur och en del av rappningen har lossnat från underlaget. Golvet är täckt med oglaserad klinker som har gamla målningsfläckar. WC-dörrens paneler är böjda, alltså lossnat i kanterna och springor har uppstått.

Rappningen har släppt från muren.

*Sprickan i tegelmuren har fyllts med spackel, den lossnade rappningen ersätts inte utan målas över*
