# VÄVSTOL

## Restaureringsrapport

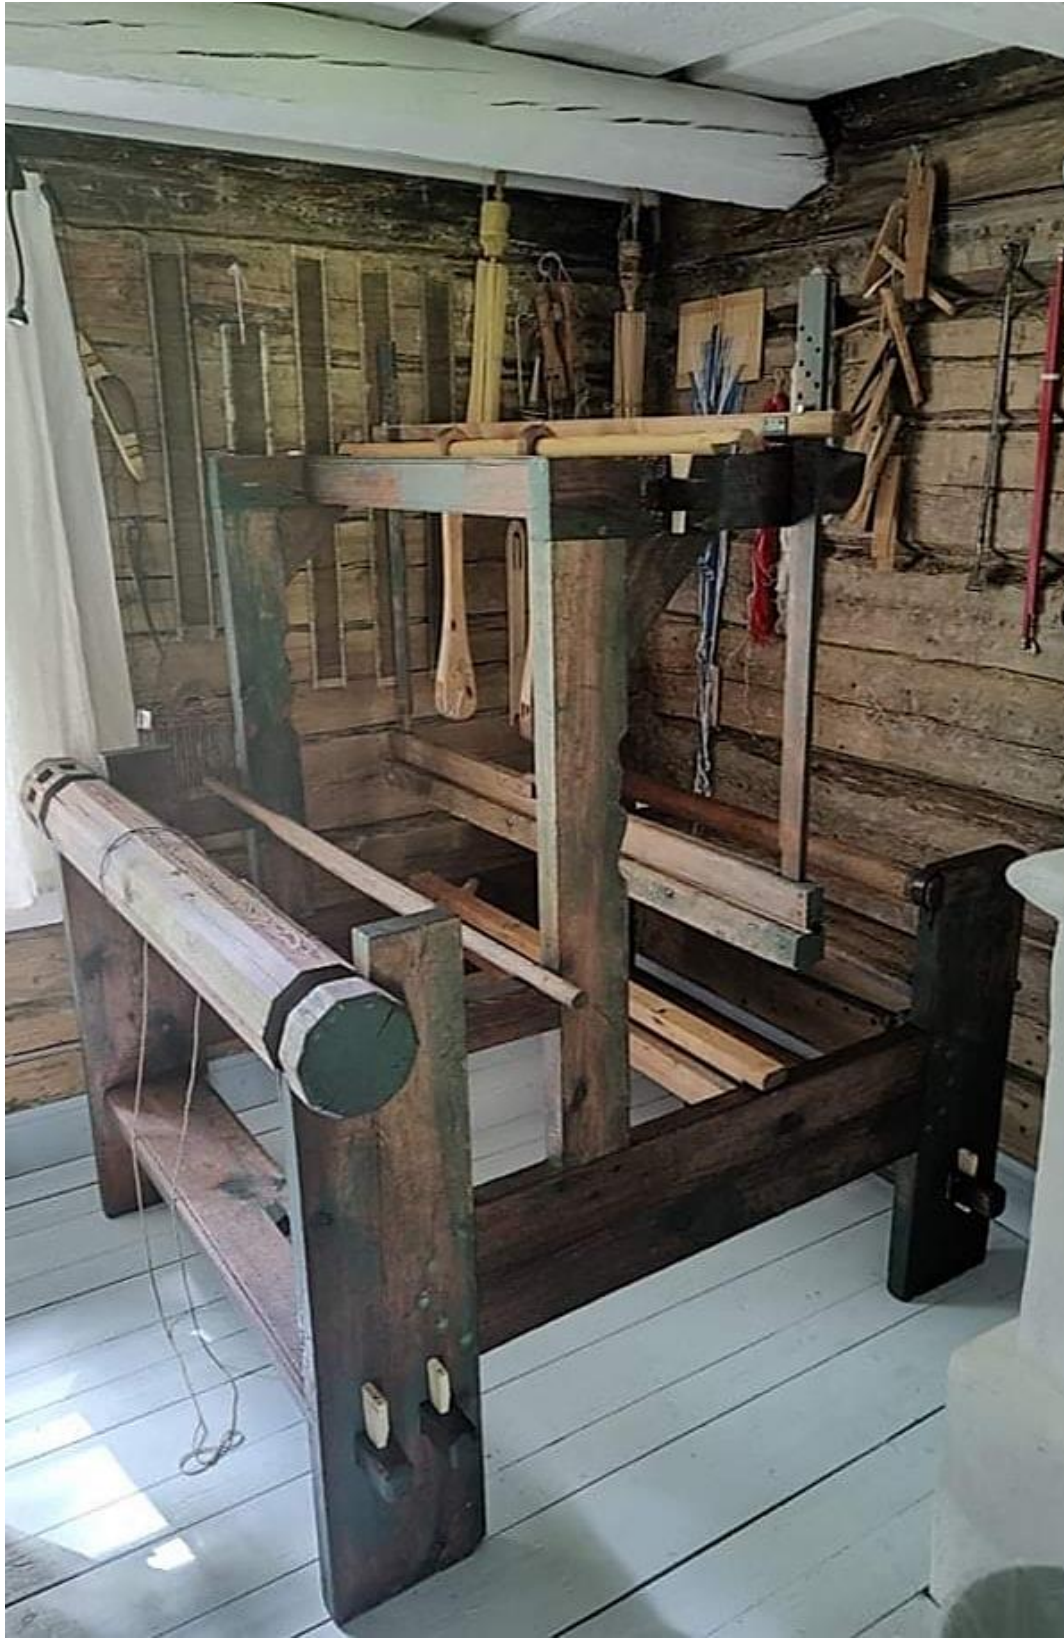
Nu står vävstolen i sitt nya hem i Antkärrgården.

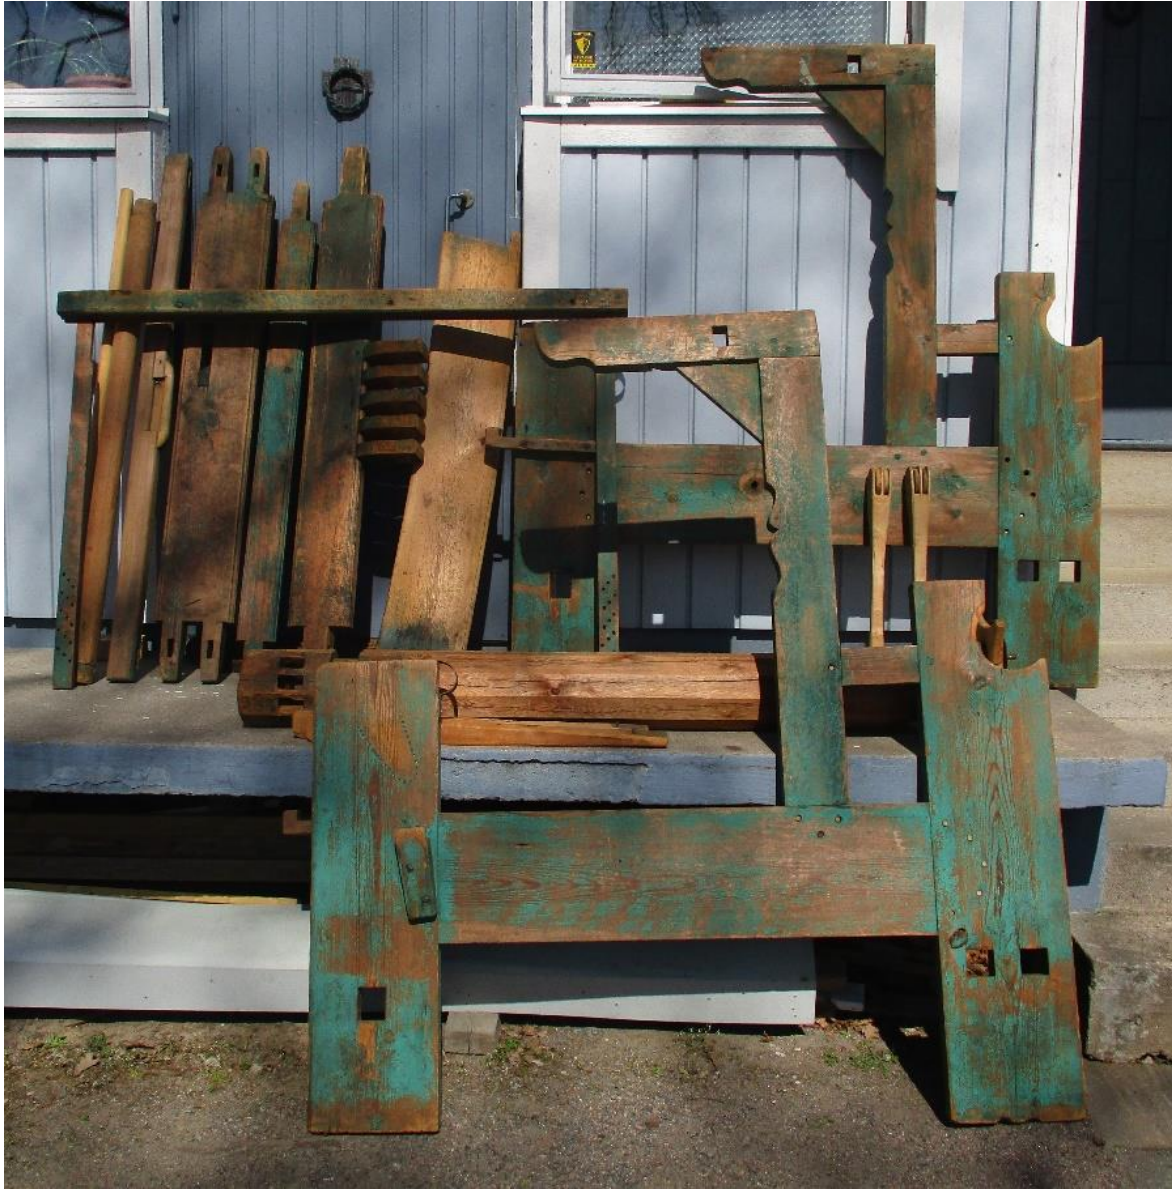
Vävstolens alla delar, rengjorda och linoljebehandlade, på väg in i verkstaden för restaurering och montering.

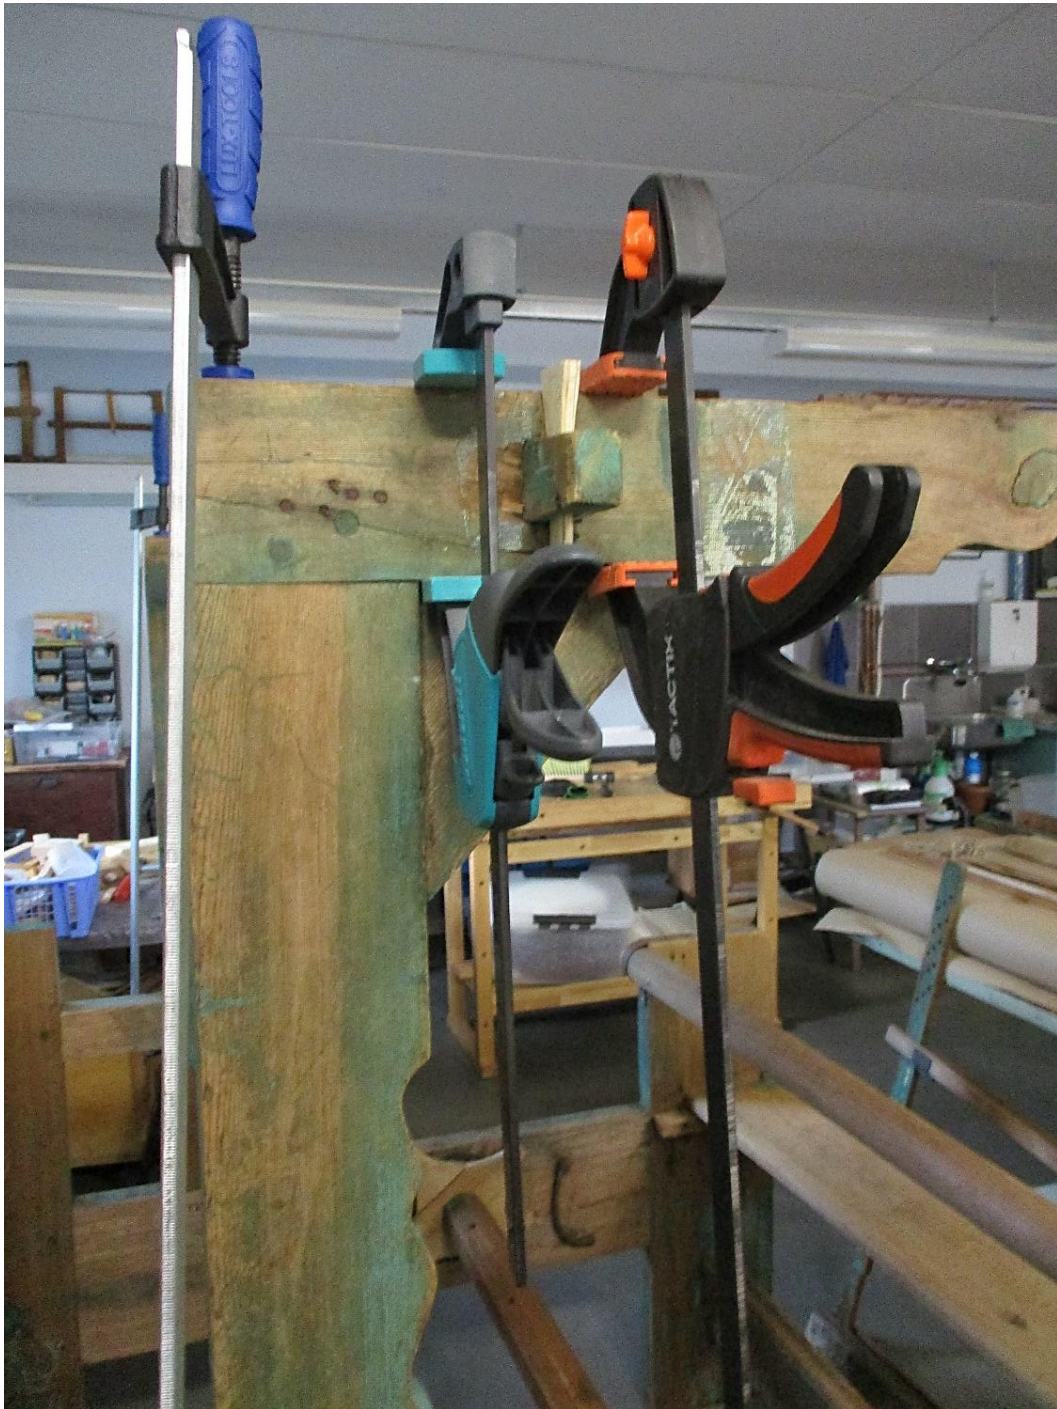
Belastningskada. Fem spikar inslagna i fogen hjälpte inte.

Limning av spricka som kan ha uppstått när slagbommen fått en extra tyngd, en sex kg tung metallbalk. Här syns också limmet efter silvertejp. Slagbommen på golvet till höger. De långa skruvtingarna hjälper till att korrigera skevheten.

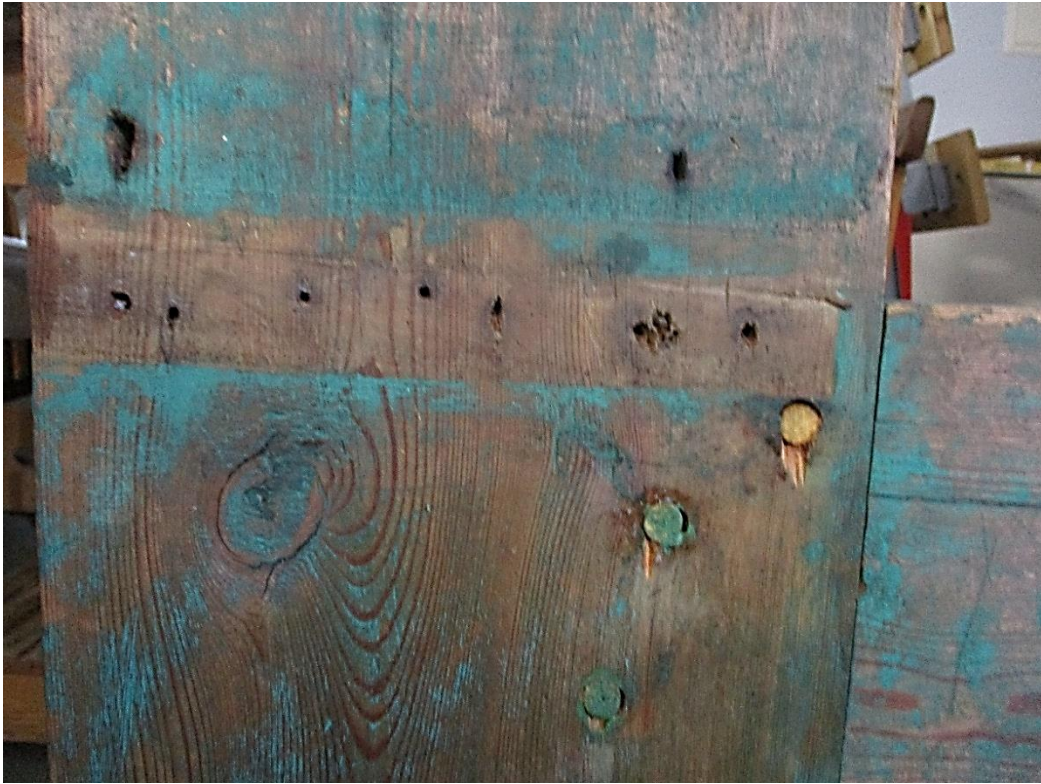
Spikhål där stöden för bänken varit fästa. De övre hålen efter smidda spikar visar bänkens ursprungliga plats. Vävstolen har målats efter att bänken flyttats.

De nya rundstavsändarna har fått färg (kromoxidgrön konstnärsfärg) som avviker något från den gamla men samtidigt markerar åtgärder.

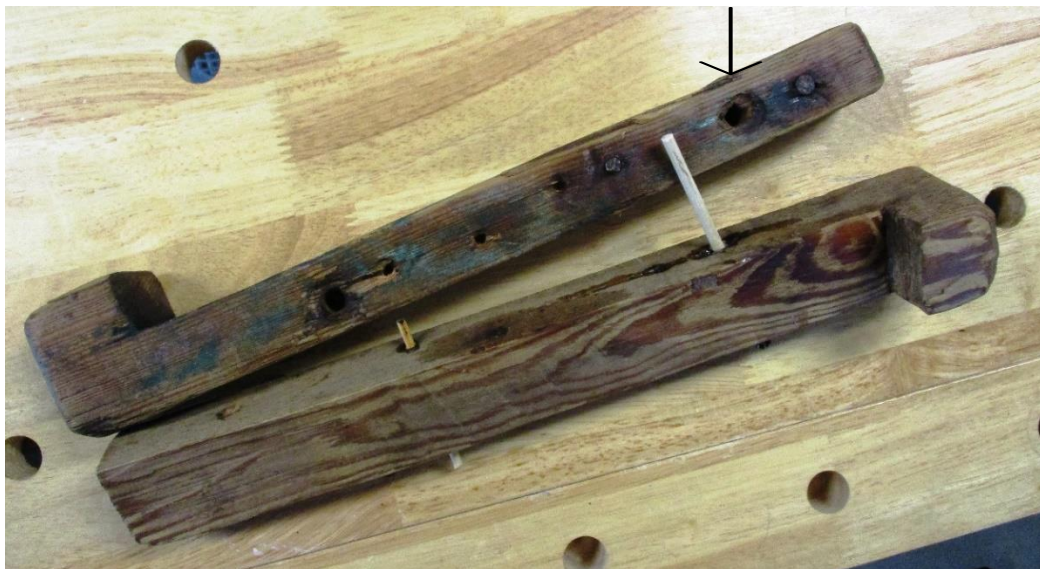
I bänkens stödkonsoler ser man de gamla hålen efter smidda spikar. Spikhål repareras med tunn rundstav.

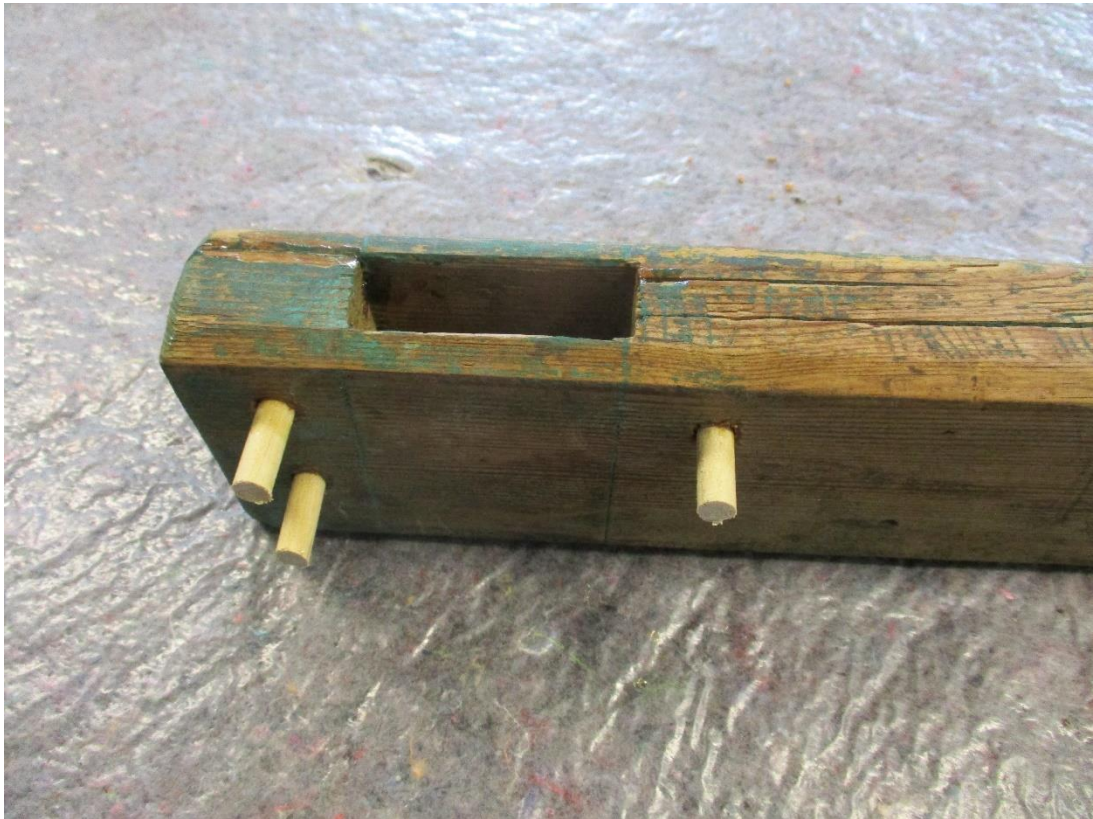
Sprickor fixeras och rostiga spikar ersätts med rundstav och fisklim
