ANTKÄRRHUSET  
RESTAURERINGSRAPPORT  
2015

# RESTAURERINGSRAPPORT 2015

## Antkärrhuset

### - en parstuga från sekelskiftet 1700 - 1800

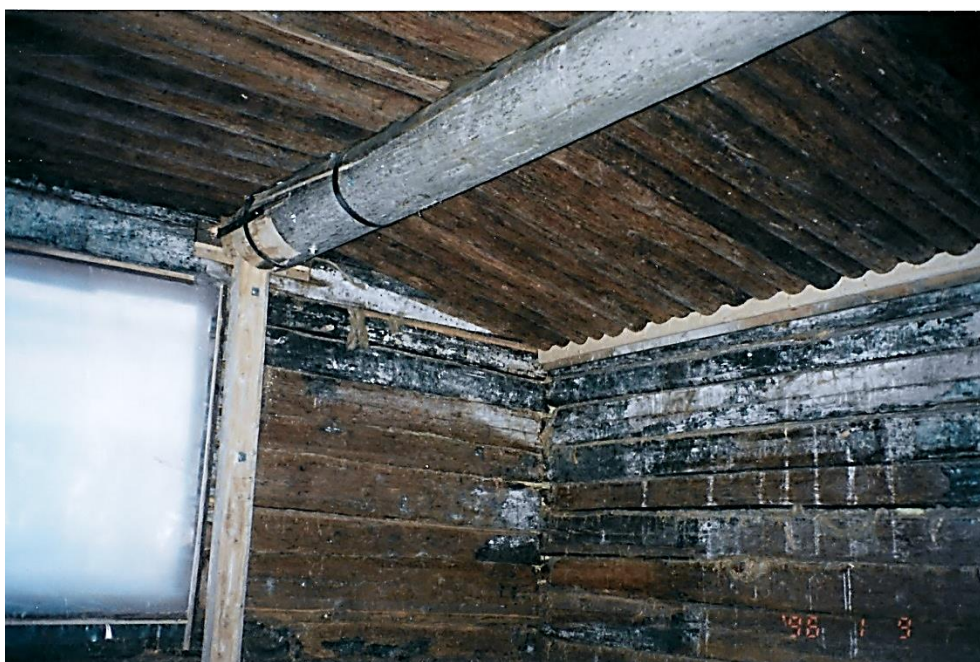
Storstugan/köket, bild Lars Back 9.1.1996

När huset stod klart har alla väggytor, murar och innertak (utom taket i storstugan), målats med limfärg. Den är lätt och billig att tillverka, lätt att använda, men tar också lätt upp smuts. Limfärg går inte att rengöra utan att ytan lossnar - kritar av sig. Jag tror inte att huset målats med limfärg från början – jag tror snarare på synliga stockväggar.

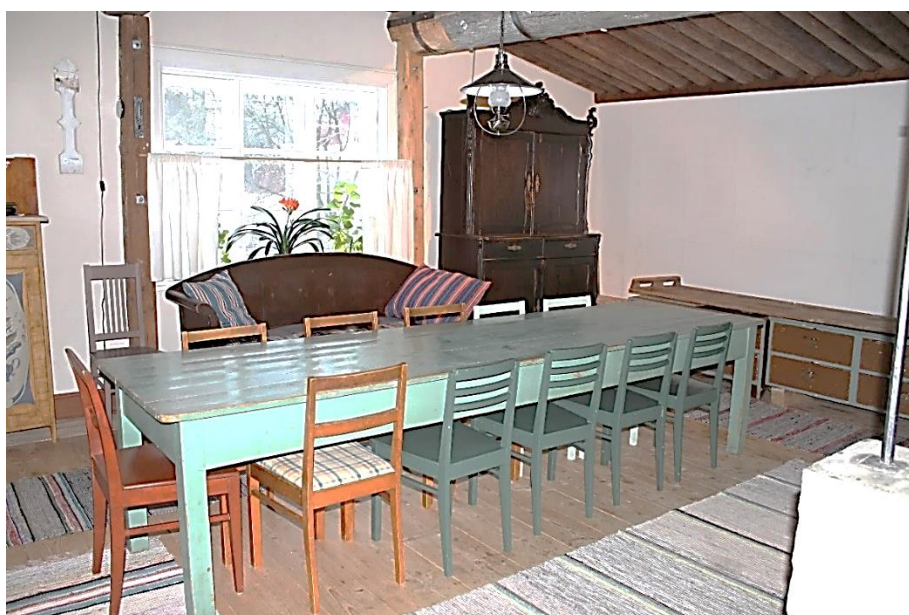
Väggen till höger är redan målad. Innan arbetet kan fortsätta måste de tunga möblerna flyttas ut.
