# VÄVSTOL

## Restaureringsrapport

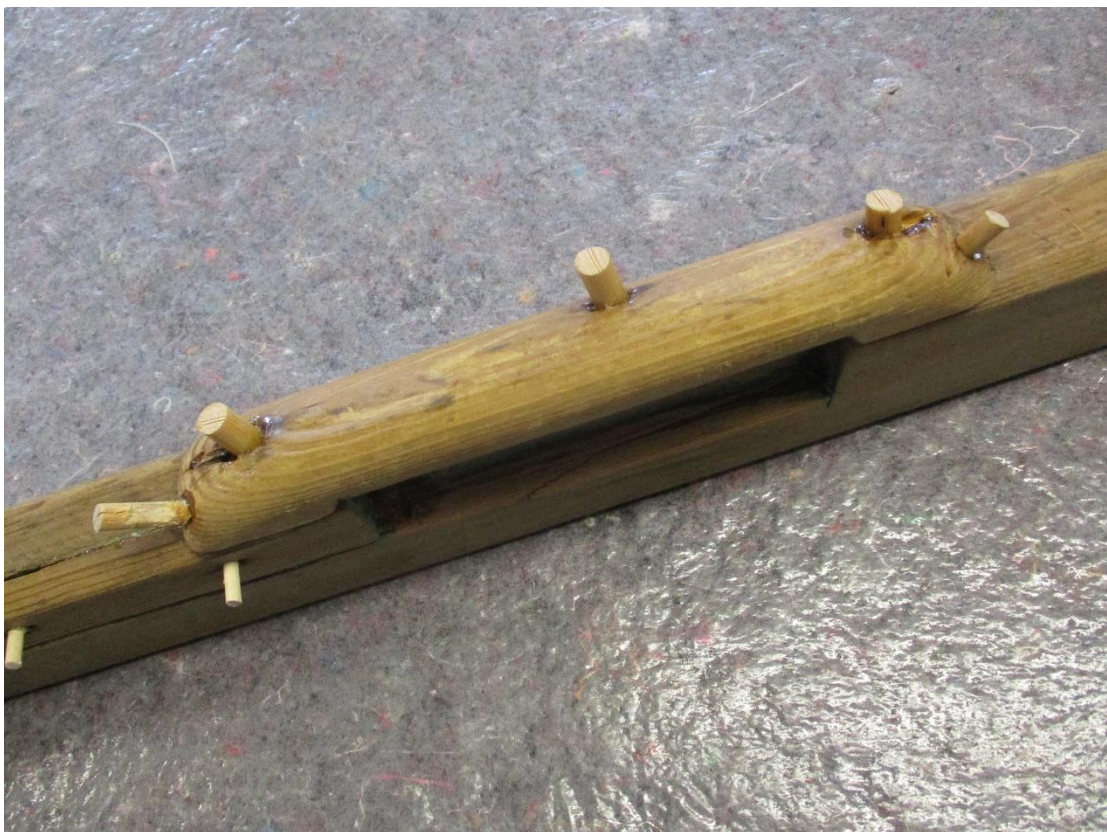
Sprickor fixeras och rostiga spikar ersätts med rundstav och fisklim

- Vävstolen har under lång tid förvarats i ett förråd där temperatur och luftfuktighet varierat med årstiderna, som bidragit till skevhet och rostiga spikar. De rostiga spikarna har ersatts med rundstav av olika grovlek och fixerats med fisklim. Fisklimmet är ett organiskt lim som är vattenlösligt och därför borde förvaring i temperaturväxlande och fuktiga förhållanden undvikas i framtiden.
- När vävstolen monteras ihop bör man beakta att hålen för kilarna är handgjorda och därmed olika stora, varje kil är individuellt anpassade till ett visst hål.
- Vissa justeringar behöver eventuellt göras när vävstolen tagits i bruk.
